INFORME ACCIDENTE DE AVIACIÓN

MATRICULA: HK-1821-E

MODELO: A 188 B

LUGAR DEL ACCIDENTE: AERÓDROMO EL
CONVENTO BAJO
POMPEYA-META

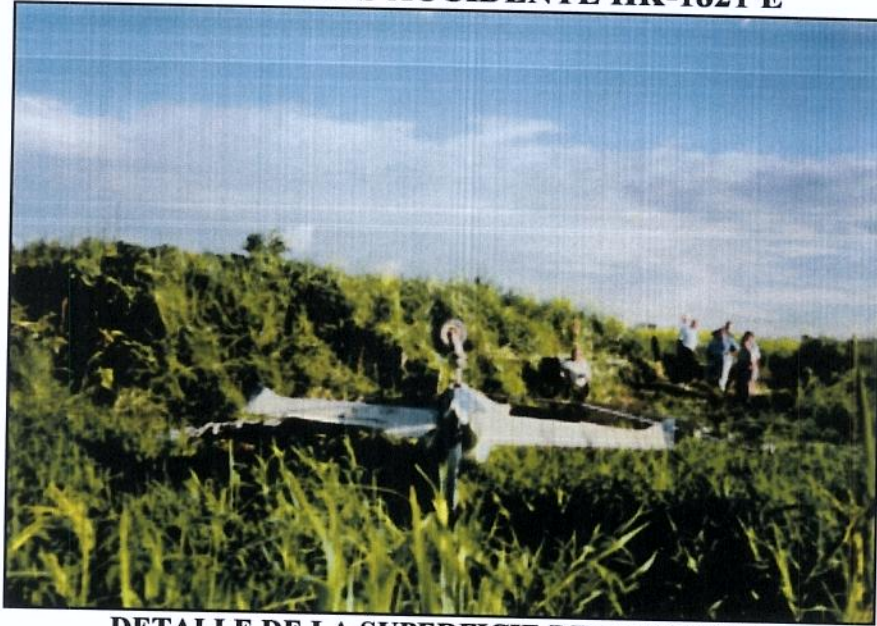
DETALLE DE LA SUPERFICIE DEL TERRENO

La superficie de la pista se encontraba húmeda debido a lluvia reciente.

- Reparar la pista a lo largo de su recorrido incluyendo las bermas y zonas de seguridad, debido al estado que presenta la superficie de la misma.

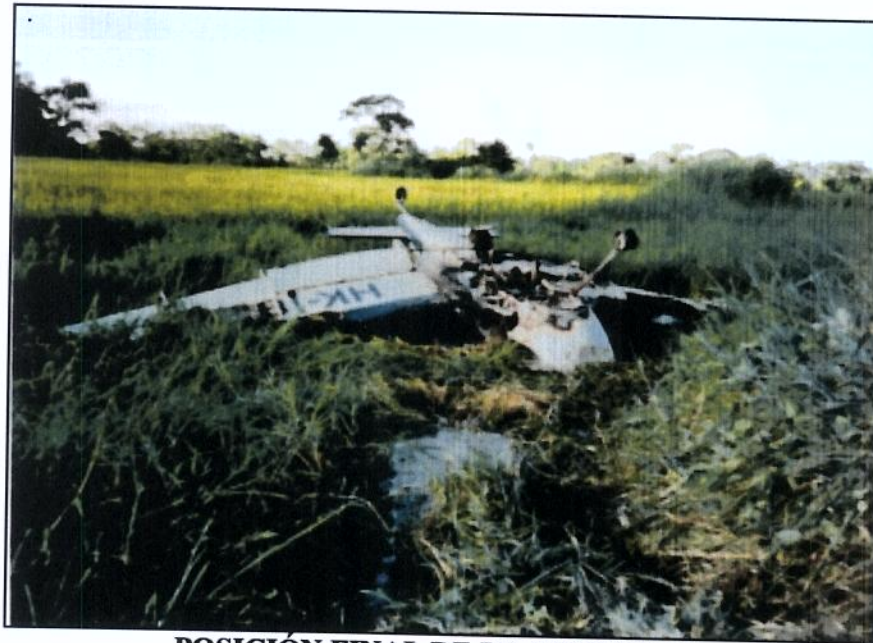
POSICIÓN FINAL DE LA AERONAVE

Como consecuencia del impacto inicial y posterior conato de incendio, la aeronave registro daños en la sección ventral inferior, llantas tren principal, plano derecho destruido. Plexiglás frontal cabina, roto, Estabilizadores vertical y timón de dirección abollado, incineración total deposito de productos químicos. AERONAVE NO REPARABLE.

La aeronave quedo en una posición invertida en la prolongación de la pista en un canal de drenaje, al impactar el tren principal.

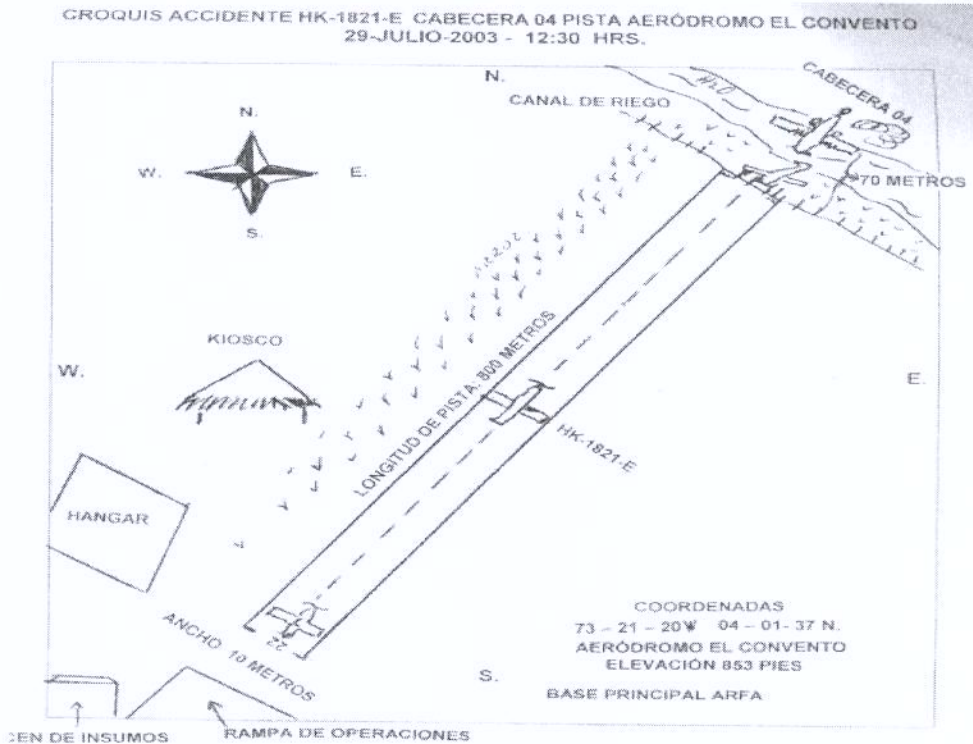
Al final de la cabecera 04, existen unos canales de riego, lugar este en el cual impacto el tren principal produciéndose posteriormente el capotaje de la aeronave.

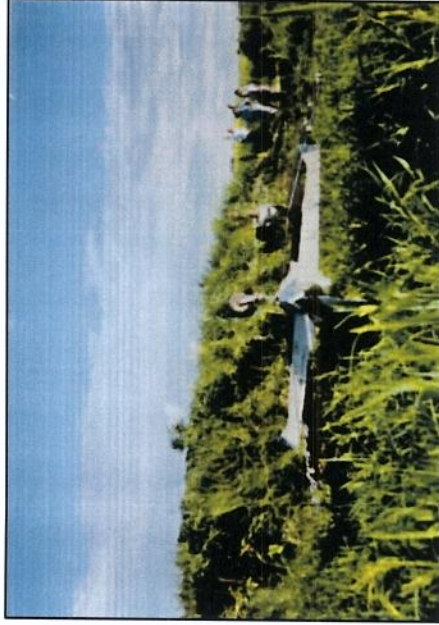
ASPECTO DE LA SUPERFICIE DEL TERRENO

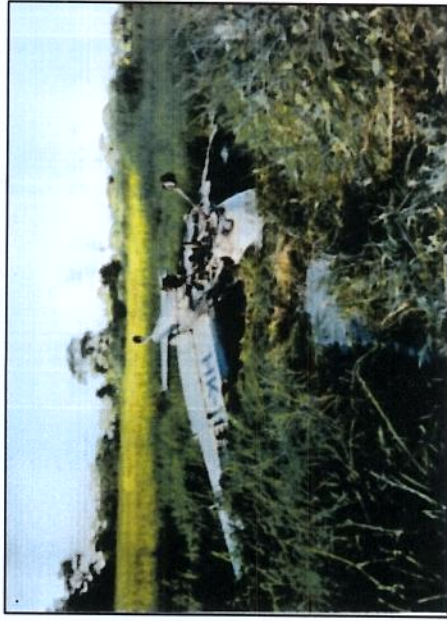
POSICIÓN FINAL DE LA AERONAVE
