INFORME DE ACCIDENTE DE AVIACIÓN

HK-2035

CESSNA A-185 F

28 DE OCTUBRE DE 2003

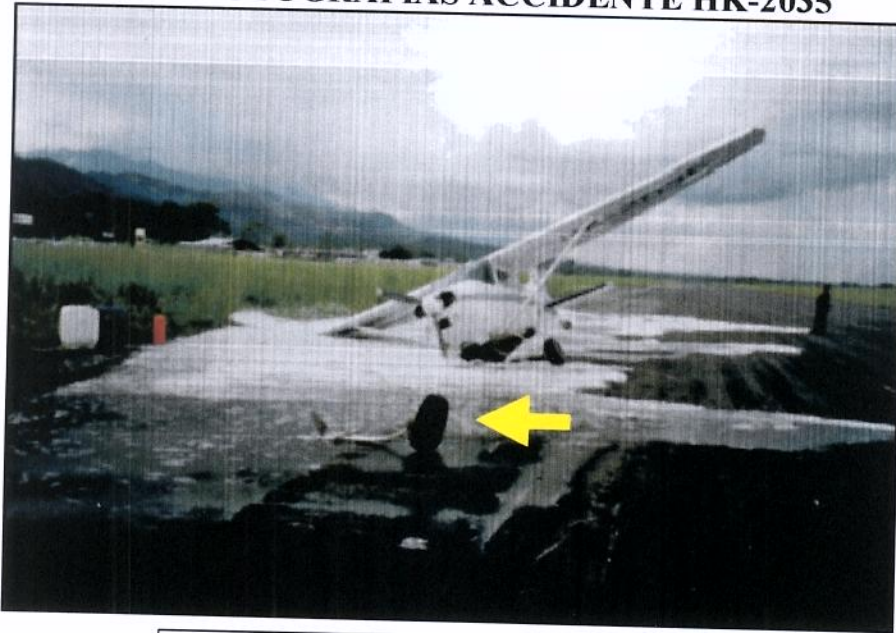
POSICION FINAL TREN PRINCIPAL DERECHO

La aeronave quedo recostada al lado derecho de la pista 04, inclinada sobre el plano doblado del mismo lado. El tren principal derecho desprendido quedo delante de la aeronave. (Ver foto)

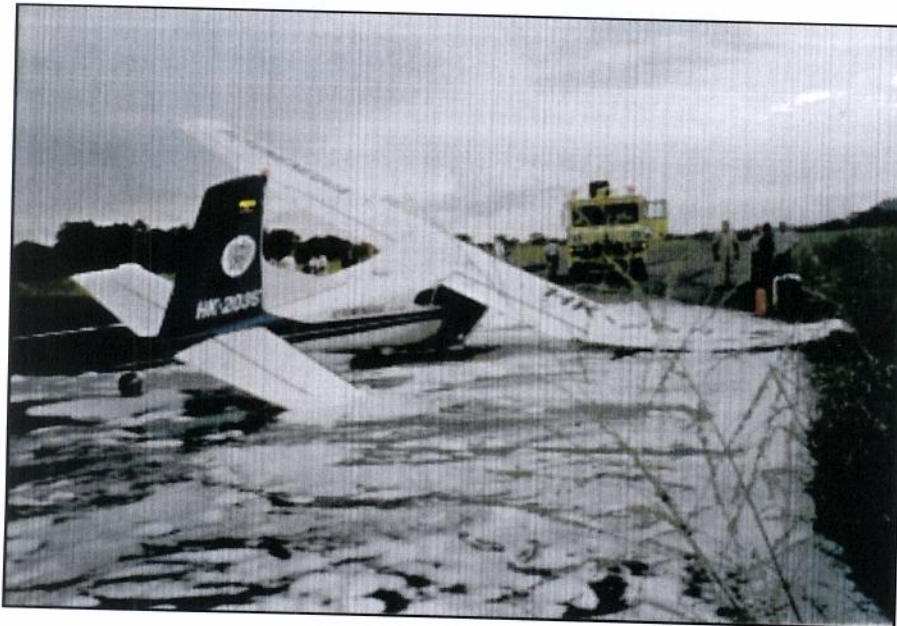
DAÑOS PLANO

Rotura tren principal derecho, palas de la hélice dobladas en las puntas, plano derecho doblado a partir del montaje, cargo pack averiado parte inferior del fuselaje, motor parada súbita, abolladura borde de ataque estación 100.50 a 200.00, deformación lámina parte superior e inferior estación 100.50 a 200.00.

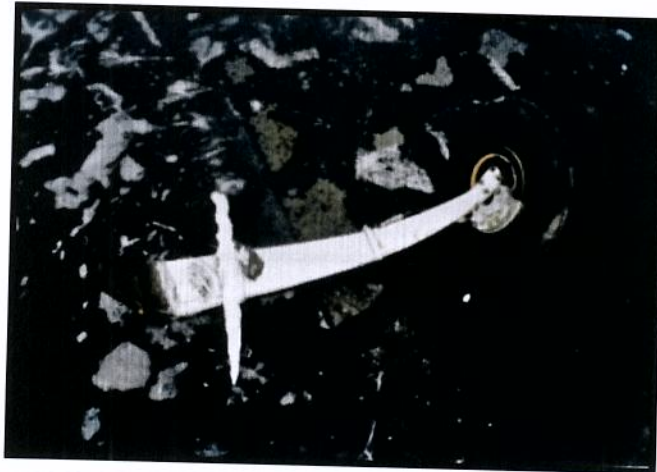
DETALLE DEL TREN PRINCIPAL DERECHO

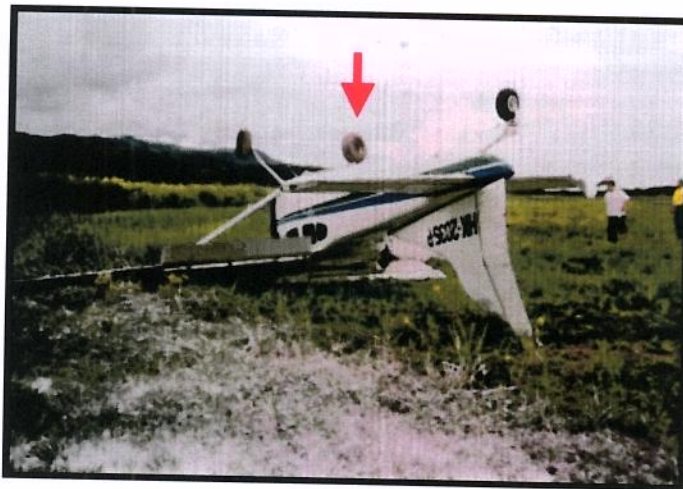
Por cuanto la aeronave presento falla en el tren de aterrizaje izquierdo debido a mal mantenimiento y corrosión.”

FOTO ACCIDENTE ANTERIOR

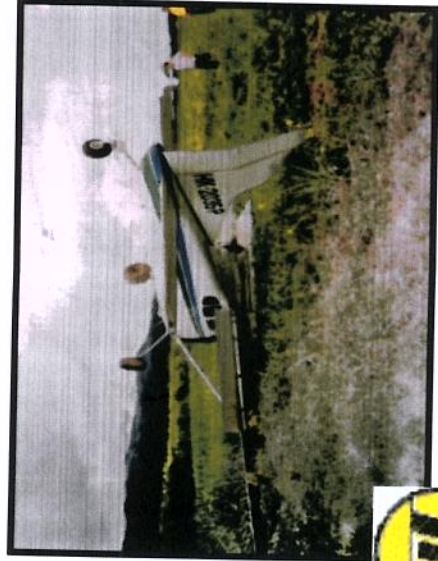
ACCIDENTE ANTERIOR

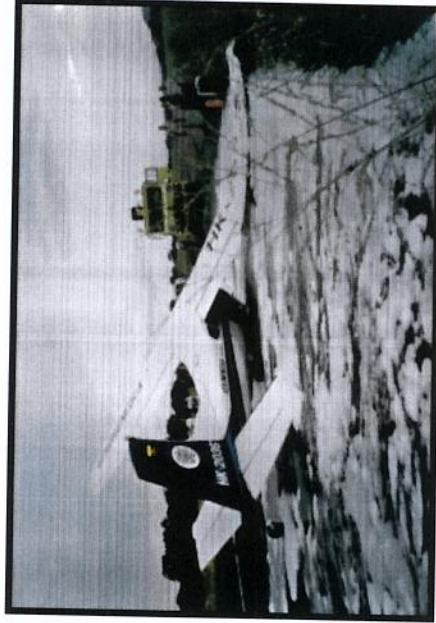
POSICIÓN FINAL

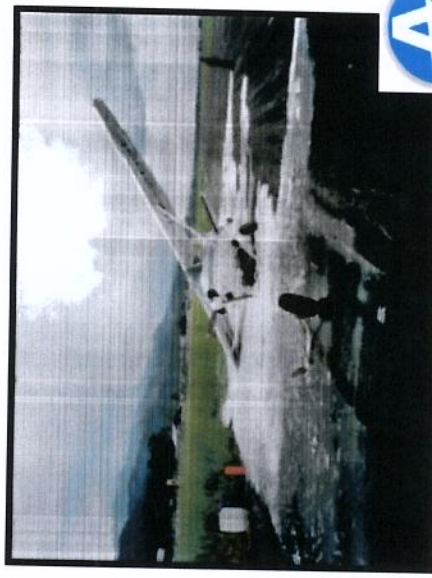
DETALLE TREN PRINCIPAL
