**UNIDAD ADMINISTRATIVA ESPECIAL DE AERONAUTICA CIVIL
SECRETARIA DE SEGURIDAD AÉREA**

INFORME ACCIDENTE DE AVIACION

MATRICULA: HK 3063P

LUGAR DEL ACCIDENTE: AVENIDA GUAYABAL,
CALLE 12, MEDELLIN-
ANTIOQUIA.

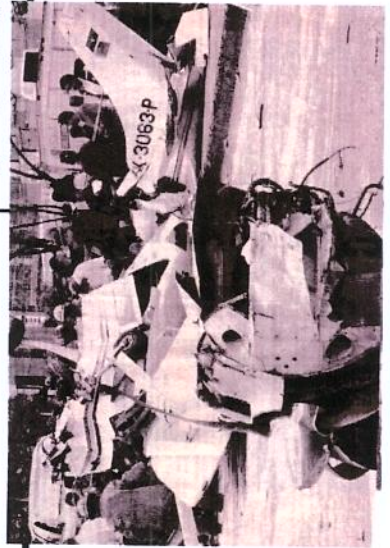
VISTA DE LA AERONAVE

La aeronave impactó en la avenida Guayabal de Medellín, quedando destruida. El fuselaje sufrió deformaciones mayores fruto del impacto con el poste y la posterior reaceleración.

Sin embargo el espacio ocupacional del piloto y los pasajeros quedó en relativo buen estado. El patrón de los restos sugiere o es consistente con un impacto de baja velocidad, una de las palas de la hélice hizo contacto con el terreno dejando huellas de arrastre en la misma, y en su conjunto quedó doblada hacia atrás. Las otras dos palas quedaron igualmente dobladas hacia atrás pero el mismo patrón de daños.
