**UNIDAD ADMINISTRATIVA ESPECIAL DE AERONAUTICA CIVIL
SECRETARIA DE SEGURIDAD AÉREA****GRUPO INVESTIGACIÓN DE ACCIDENTES****INFORME ACCIDENTE DE AVIACION**

MATRICULA:	HK-2423
MARCA:	CESSNA
MODELO:	TU206G
PROPIETARIO:	SERGIO CRUZ ZAPATA P.
EXPLOTADOR:	ARALL LTDA.
LUGAR DEL ACCIDENTE:	PISTA LOMA LINDA MUNICIPIO DE CASTILLA, DEPARTAMENTO DEL META
FECHA DEL ACCIDENTE:	19 DE FEBRERO DE 2003
HORA DEL ACCIDENTE:	10:00HL

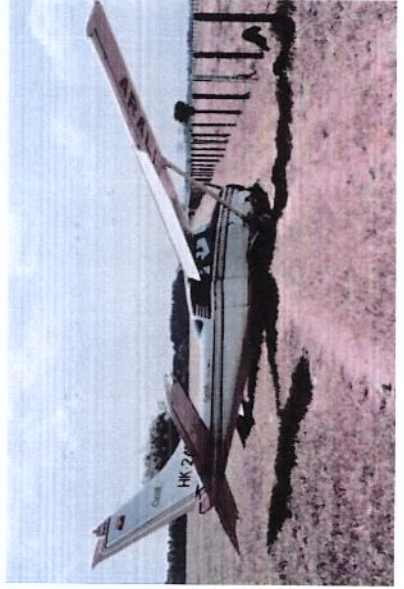
VISTA DE LA AERONAVE

Plano izquierdo deformado, daños en la estructura inferior, capot del motor dañado, tren de nariz desprendido, tren izquierdo deformado, hélices dobladas.

La aeronave aterrizó en el campo con los flaps extendidos y a baja velocidad. Durante la maniobra del aterrizaje, la aeronave se salió al margen derecho de la pista en donde sufrió desprendimiento de varias láminas del fuselaje inferior así como la ruptura del tren de nariz y el doblamiento del soporte del tren izquierdo. El espacio ocupacional del piloto y la cabina de pasajeros quedaron en buen estado. Las hélices quedaron dobladas hacia atrás indicando que había poca o ninguna potencia aplicada en el motor.
