**UNIDAD ADMINISTRATIVA ESPECIAL DE AERONAUTICA CIVIL  
SECRETARIA DE SEGURIDAD AÉREA****GRUPO INVESTIGACIÓN DE ACCIDENTES****INFORME ACCIDENTE DE AVIACION****INTRODUCCIÓN****TITULO**

<b>MATRICULA:</b>	<b>HK 365</b>
<b>MARCA:</b>	<b>CESSNA</b>
<b>MODELO:</b>	<b>180</b>
<b>PROPIETARIO:</b>	<b>JUDITH ESLAVA</b>
<b>EXPLOTADOR:</b>	<b>SAER Ltda.</b>
<b>LUGAR DEL ACCIDENTE:</b>	<b>SAN JOSÉ DE OCUNE</b>
<b>FECHA DEL ACCIDENTE:</b>	<b>10 ENERO 2004</b>
<b>HORA DEL ACCIDENTE:</b>	<b>13:30</b>

# HK- 365 CESSNA PROPIETARIO JUDITH ESLAVA AEROPUERTO SAN JOSE DE OCUNE

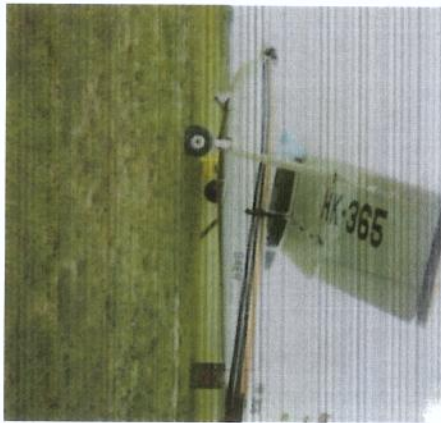
VISTA LATERAL DE LA AERONAVE

Pierna tren de aterrizaje derecho doblada, palas de la hélice, dobladas, último tercio de la punta plano derecho abollada

La aeronave quedo reposando sobre su plano derecho y el patín de cola. La rueda del tren principal derecho corrida hacia atrás y recostada en el fuselaje,.la hélice con sus puntas dobladas hacia atrás y abolladuras en la nariz
