INFORME DE ACCIDENTE DE AVIACIÓN

HK-3862

MI 8MTV-1

23 DE JUNIO DE 2004

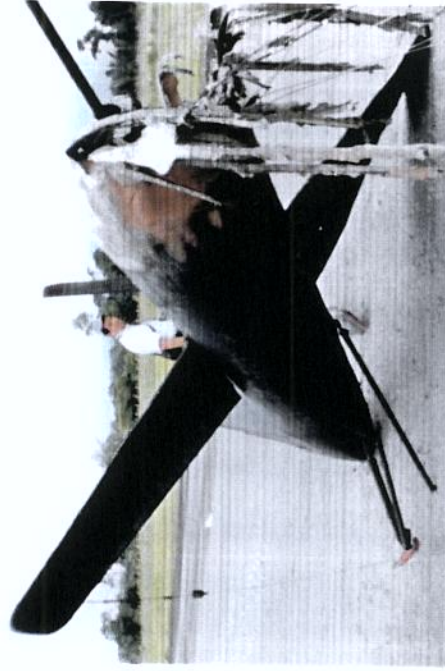
ESTADO Y POSICION ROTOR DE COLA

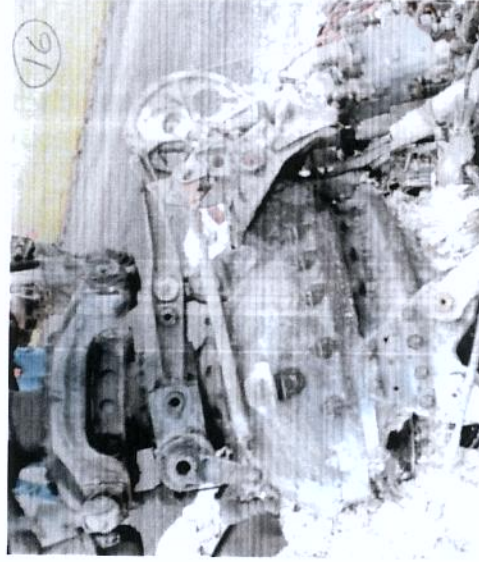
Se ordenó el desarme total de los restos del motor derecho, por ser el que tuvo la falla y del cual salieron los fluidos combustibles que produjeron el incendio.

Cumplida las fases del desarme del motor y analizados los hallazgos en las diferentes etapas del turbocompresor y la turbina libre, la hipótesis más probable que se manejó para vincular como causa de los daños que se evidencian en los alabes de las turbinas, originado por la pérdida de combustible y/o aceite, lo cual afectó la eficiencia del compresor produciendo un desbalance dinámico de los gases, con resultado de STALL del motor derecho, que fue el que se incendió en el momento del aterrizaje.

ESTADO MOTOR Y ROTOR PRINCIPAL
