**GRUPO INVESTIGACIÓN DE ACCIDENTES**

**INFORME FINAL ACCIDENTE DE AVIACIÓN**

<b>MATRICULA:</b>	<b>HK 2342 P</b>
<b>MARCA:</b>	<b>PIPER</b>
<b>MODELO:</b>	<b>PA-28RT-201T</b>
<b>PROPIETARIO:</b>	<b>OSCAR MONTOYA VILLA</b>
<b>EXPLOTADOR:</b>	<b>MARIA PATRICIA SANTACOLOMA VILLA</b>
<b>LUGAR DEL ACCIDENTE:</b>	<b>HACIENDA VEGACHI VIEJO ANTIOQUIA</b>
<b>FECHA DEL ACCIDENTE:</b>	<b>20 DE NOVIEMBRE DE 2004</b>
<b>HORA DEL ACCIDENTE:</b>	<b>16:12 HL</b>

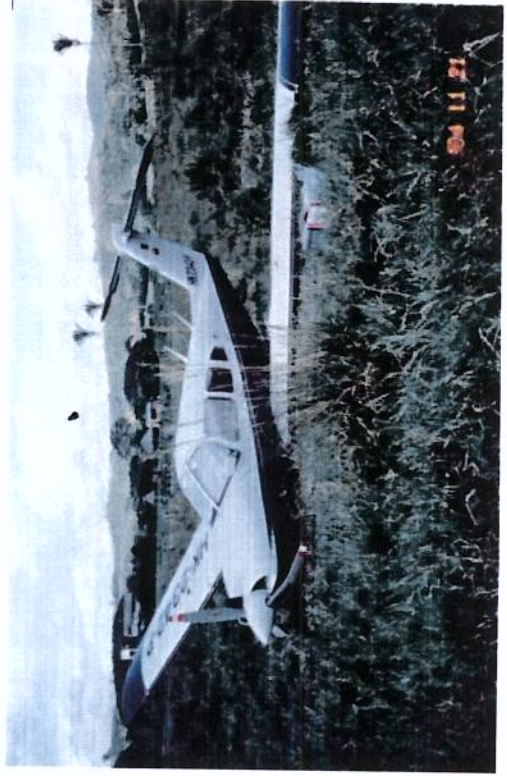
VISTA LATERAL

Motor totalmente destruido, partes fundidas y partes rotas que ocasionaron daños mayores al resto de sistemas internos del motor; tren de nariz y tren principal izquierdo colapsados, tren derecho golpeado, palas de la hélice dobladas, fuselaje parte inferior y plano izquierdo doblados.

Por destrucción total del motor, con partes fundidas y rotas que ocasionaron daños mayores al resto de los sistemas internos del motor, ocasionados posiblemente por obstrucción de lima en el sistema de lubricación de las bielas 1 y 2, lo que generó un atascamiento y parada súbita del motor.

Revisar periódicamente en forma minuciosa los filtros de aceite para detectar limallas que puedan dar indicaciones de mal funcionamiento del motor por desgaste de sus piezas.
