**UNIDAD ADMINISTRATIVA ESPECIAL DE AERONAUTICA CIVIL  
SECRETARIA DE SEGURIDAD AÉREA**

**INFORME ACCIDENTE DE AVIACION**

<b>MATRICULA:</b>	<b>HK-1672 E</b>
<b>MARCA:</b>	<b>PIPER</b>
<b>MODELO:</b>	<b>PA-25-260</b>
<b>PROPIETARIO:</b>	<b>TEA S.A.</b>
<b>EXPLOTADOR:</b>	<b>EL MISMO</b>
<b>LUGAR DEL ACCIDENTE:</b>	<b>CAMPOALEGRE HUILA</b>
<b>FECHA DEL ACCIDENTE:</b>	<b>JULIO 27 DE 2005</b>
<b>HORA DEL ACCIDENTE:</b>	<b>09:30 AM</b>

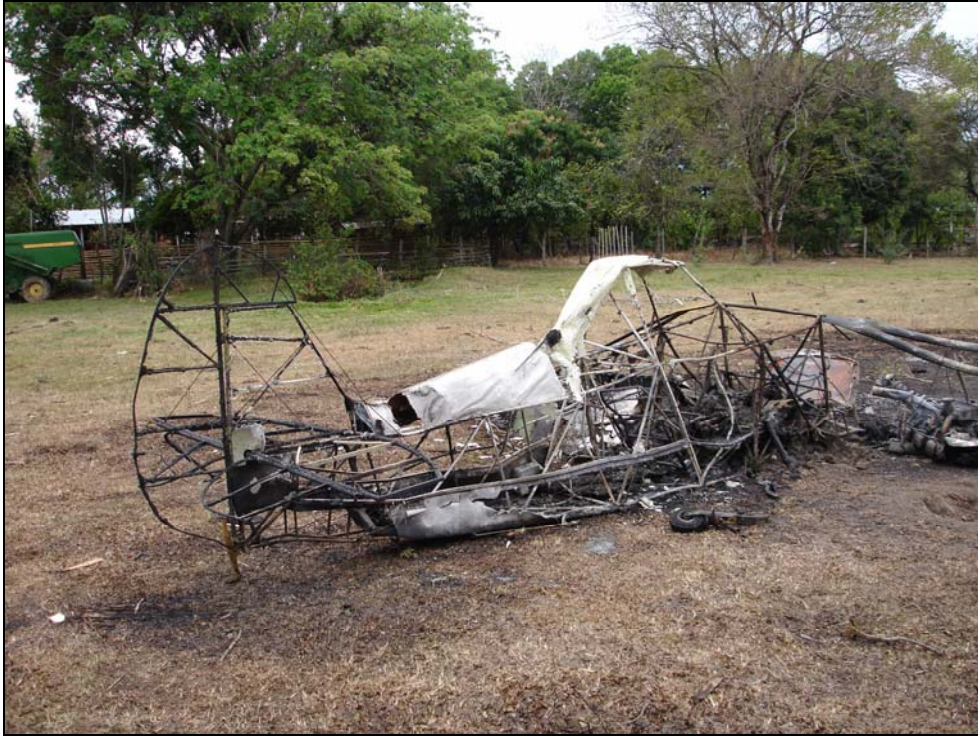
POSICION FINAL

La aeronave quedó en el borde de una cerca perimetral que separa el potrero donde quedó de la carretera.

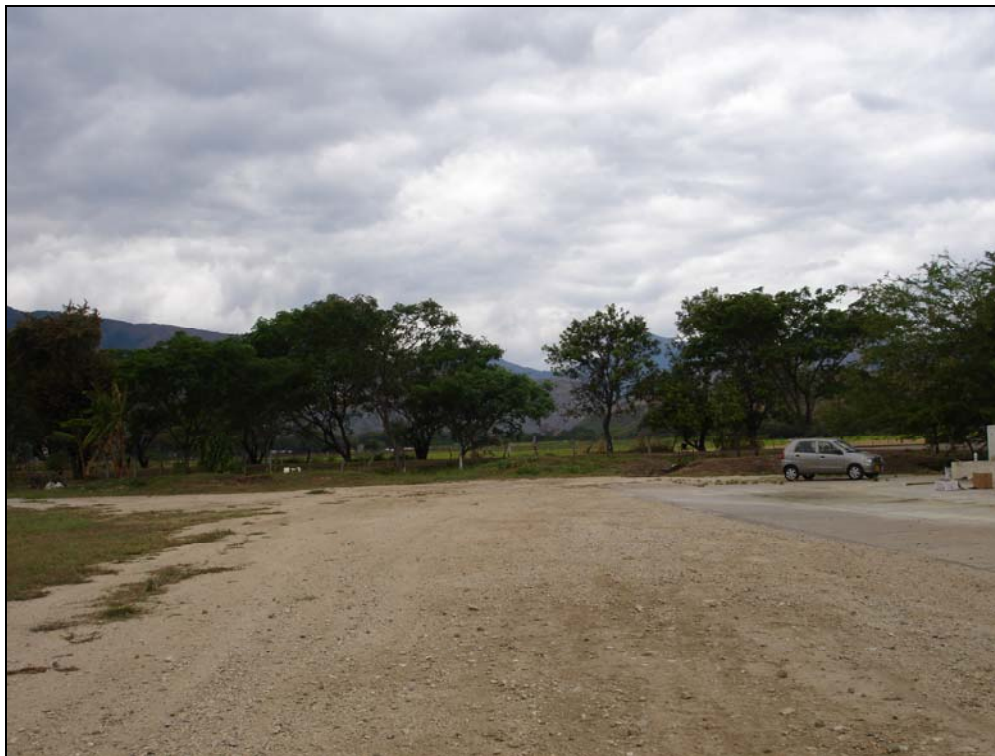
TRAYECTORIA DE DECOLAJE

El piloto abordó un pasajero y despegó en sentido Norte Sur. Después del despegue inició un viraje hacia la izquierda de su trayectoria, pero por la topografía irregular del terreno, tenía que sortear un nivel de terreno superior a la altura que llevaba, lo cual no alcanzó a hacer, golpeando las copas de unos árboles y precipitándose a tierra donde luego del impacto se incendió y posteriormente estalló, muriendo instantáneamente el piloto y dejando con graves lesiones al pasajero quien posteriormente murió.

Inexplicablemente decidió decolar en sentido norte Sur. Salvando los obstáculos iniciales y posteriormente inicio un viraje por su izquierda. El viento existente posiblemente proveniente del Oeste, le aumento la velocidad de tierra pero no le ofreció la sustentación suficiente para sobrepasar la superficie de terreno que se le presentaba por el frente, de mayor altitud obligándolo a colocar la aeronave en una actitud de ascenso mas allá de las capacidades, llevándolo a la pérdida que hizo que golpeará con la hélice la copa de un árbol lo que ocasiono que se precipitara a tierra. (Ver diagrama anexo)

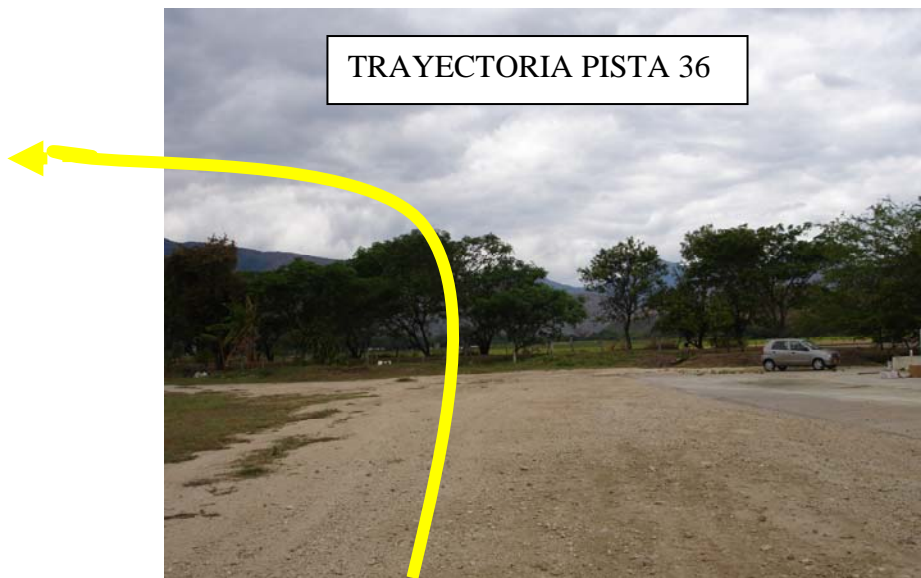
La pista tiene una longitud de 900 metros es de superficie de grama, no preparada. Siempre se utiliza la pista 18 en razón a que la 36 presenta obstáculos en la trayectoria y en su prolongación hay accidentes topográficos que la hacen mas difícil.

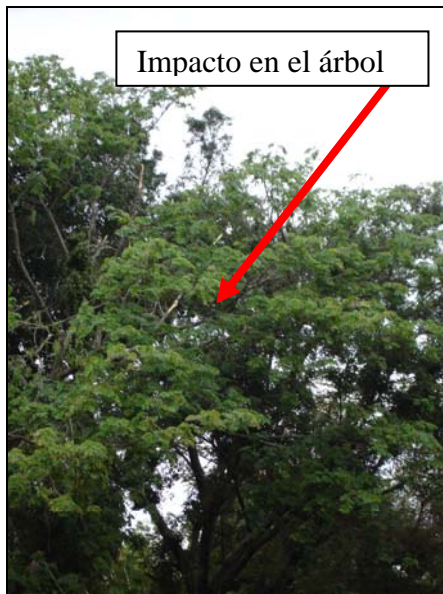
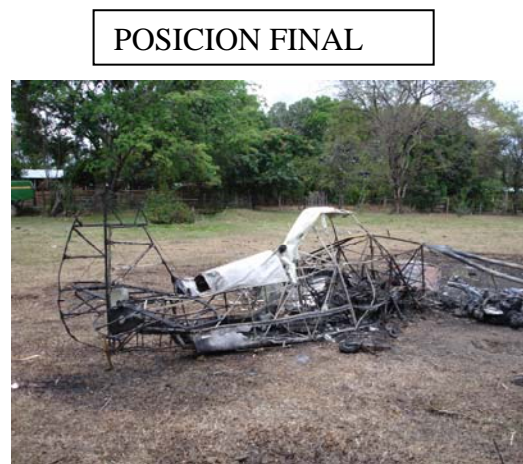
Los restos de la aeronave quedaron concentrados dentro de un área de 100m. El ángulo de impacto fue pronunciado y de unos 45° ya que golpeó inicialmente un árbol y luego se precipitó a tierra.

Los restos calcinados de la estructura se aprecian completos a pesar del impacto y su destrucción se debió principalmente al fuego y explosión.

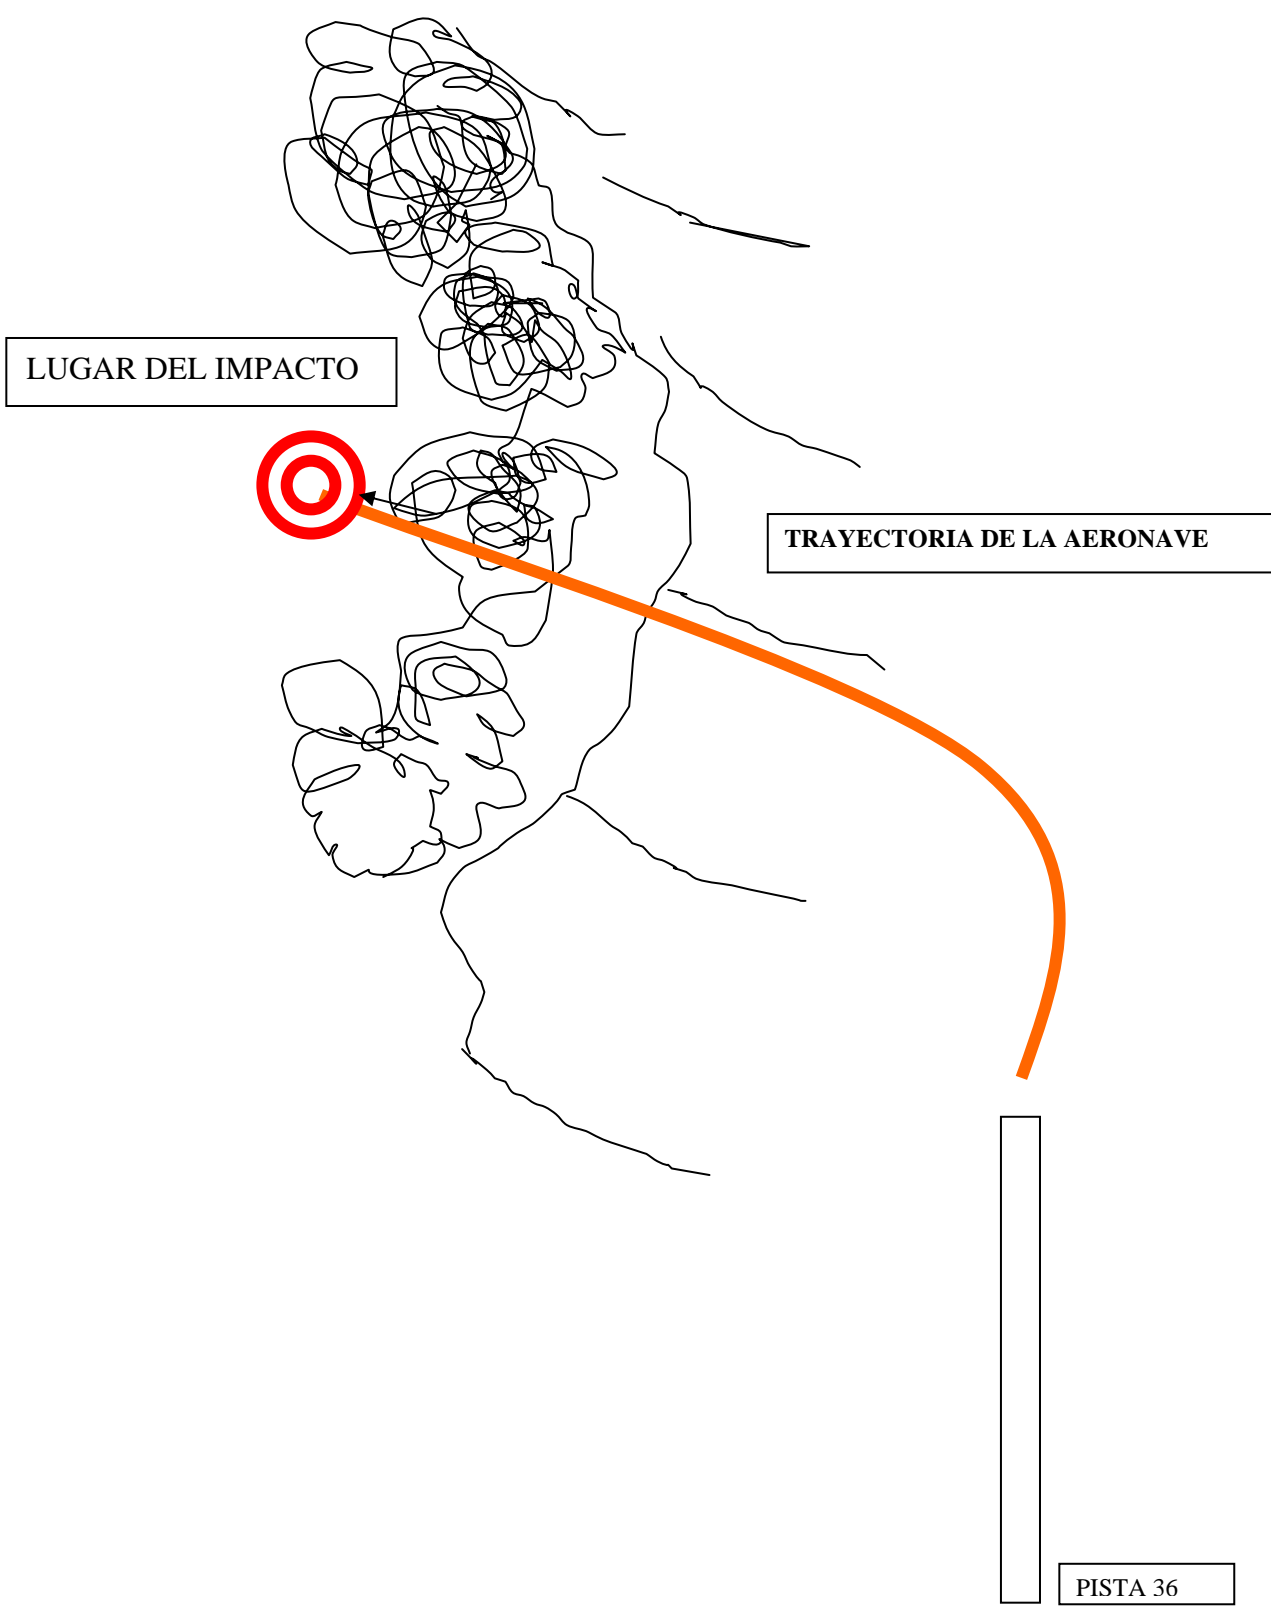
# DIAGRAMA DEL ACCIDENTE

- Posiblemente lo toma un viento de cola que no le permite ascender lo suficiente para sortear los obstáculos al frente, llevando al piloto a adoptar una actitud que induce a la pérdida y golpe contra un árbol
- Al golpear el árbol pierde parte de la hélice y se precipita a tierra.
- Al hacer contacto con el piso en un ángulo de aproximadamente 45°, la aeronave se incendia y posteriormente explota muriendo el piloto
- El pasajero logro salir por sus propios medios pero debido a las quemaduras posteriormente murió en un centro asistencial
