**UNIDAD ADMINISTRATIVA ESPECIAL DE AERONAUTICA CIVIL
SECRETARIA DE SEGURIDAD AÉREA****GRUPO INVESTIGACIÓN DE ACCIDENTES****INFORME ACCIDENTE DE AVIACION**

MATRICULA: HK-1667

MARCA: CESSNA

MODELO: TU 206F

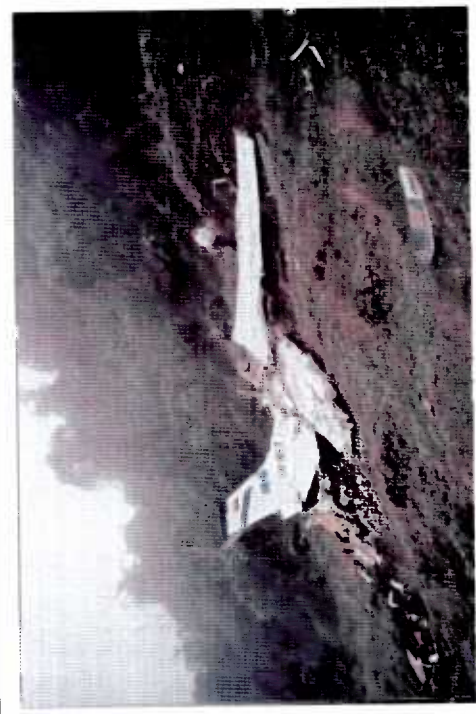
La aeronave colisionó contra un cerro en vuelo a nivel sufriendo destrucción total por impacto. Sus componentes quedaron anexos a la estructura en un area relativamente pequeña.

UBICACIÓN FINAL DE LA AERONAVE

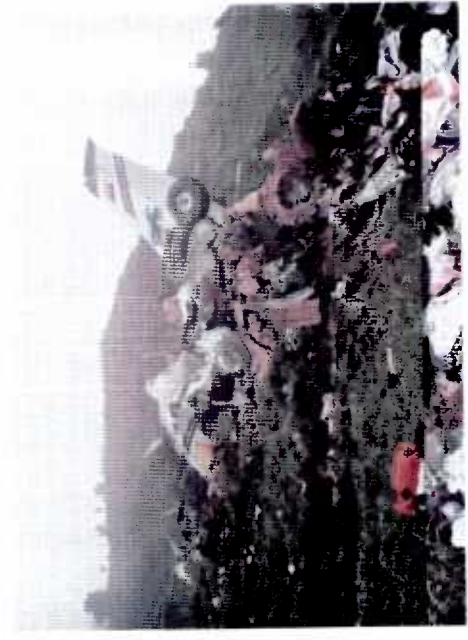
VISTA DESDE OTRO ANGULO DEL IMPACTO
