**UNIDAD ADMINISTRATIVA ESPECIAL DE AERONÁUTICA CIVIL
SECRETARIA DE SEGURIDAD AÉREA**

INFORME ACCIDENTE DE AVIACIÓN

MATRICULA:	HK-2175
MARCA:	HUGHES
MODELO:	369 D
PROPIETARIO:	HELICARGO S.A.
EXPLOTADOR:	HELICARGO S.A.
LUGAR DEL ACCIDENTE:	MUN. SAN LUÍS TOLIMA N-04°07'50" W-75°06'00"
FECHA DEL ACCIDENTE:	11 – ENERO - 2007
HORA DEL ACCIDENTE:	09:15 H.L.

GSAN-4.5-8-05

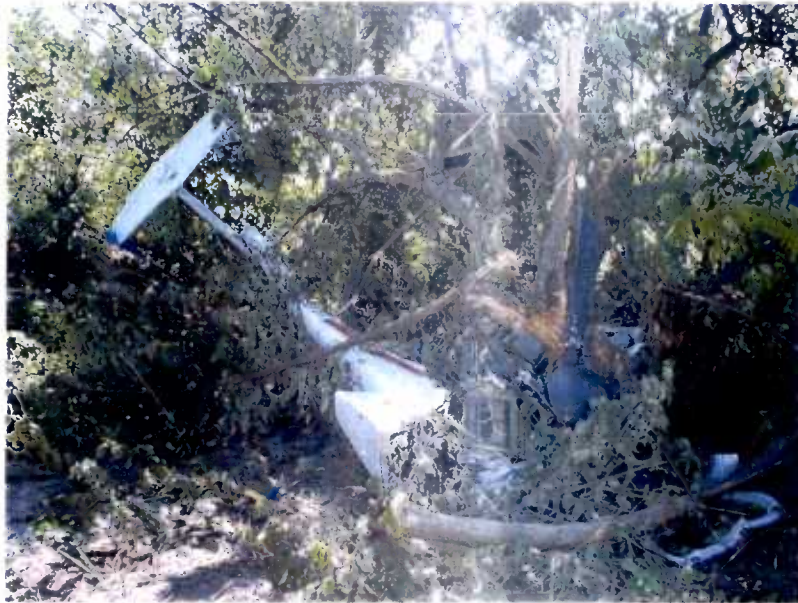
La aeronave sufrió daños estructurales mayores por impacto con el terreno y parada súbita de su tren de potencia produciéndose la destrucción total de la misma.

Dstrucción total de la aeronave

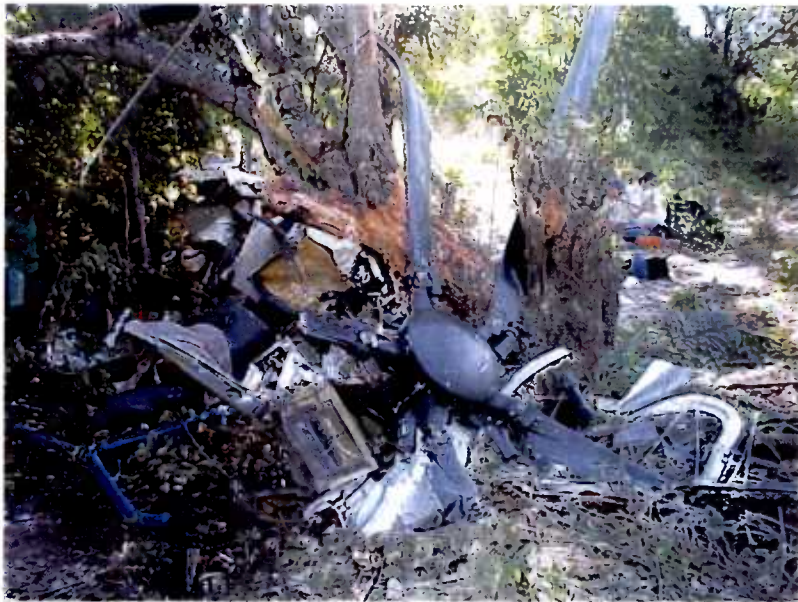
Fuselaje central y Rotor principal

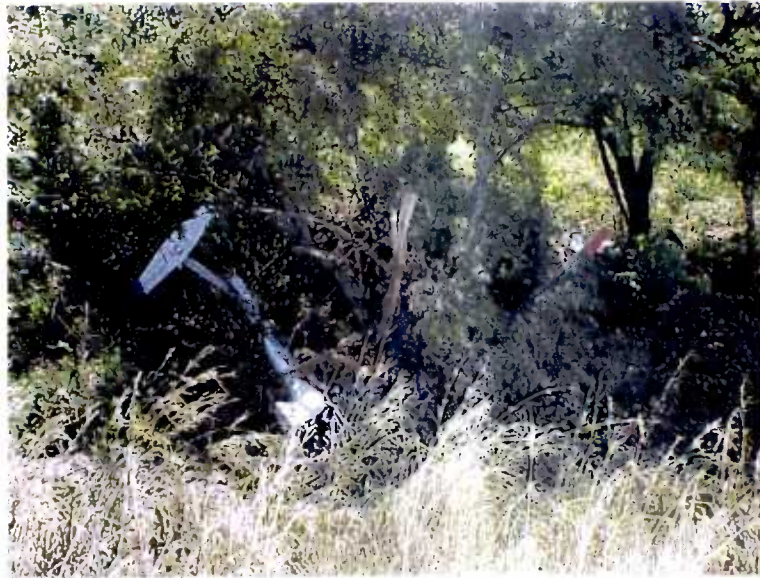
Lugar de impacto y ubicación final de la aeronave

Éste ocurrió en un campo abierto a 200 metros del área urbana de la población de San Luis, el campo era de relieve irregular el cual produjo el volteo de la aeronave y su detención final contra zona de vegetación con árboles que produjeron los mayores daños estructurales en la aeronave.

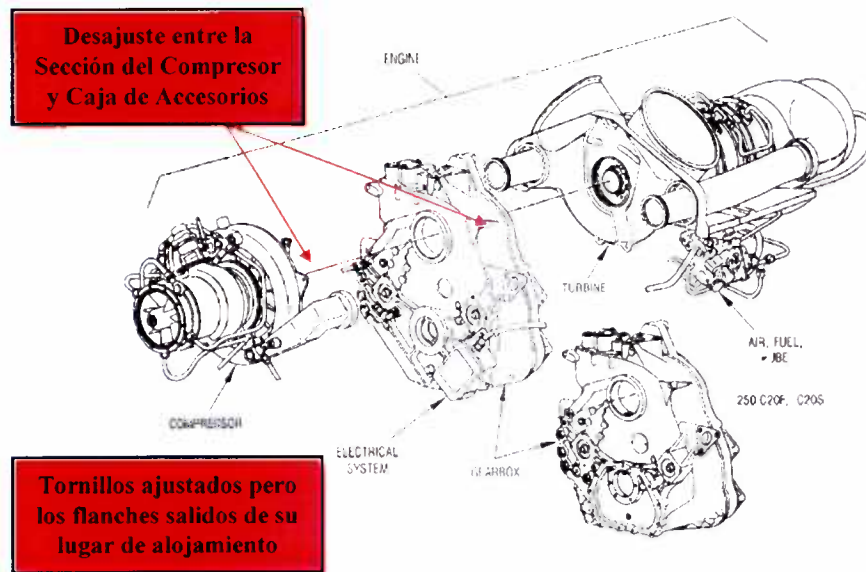
- La caja de accesorios fue desensamblada de la turbina y todos sus cinco pernos de sujeción estaban tirados hacia fuera aproximadamente 1 o 1.5 pulgadas pero estaban juntos y ajustados, es decir que sus flanches o superficies en donde enroscan los tornillos estaban salidos de su lugar de fijación, en la cubierta o tapa de la caja de accesorios.

Diagrama técnico del motor

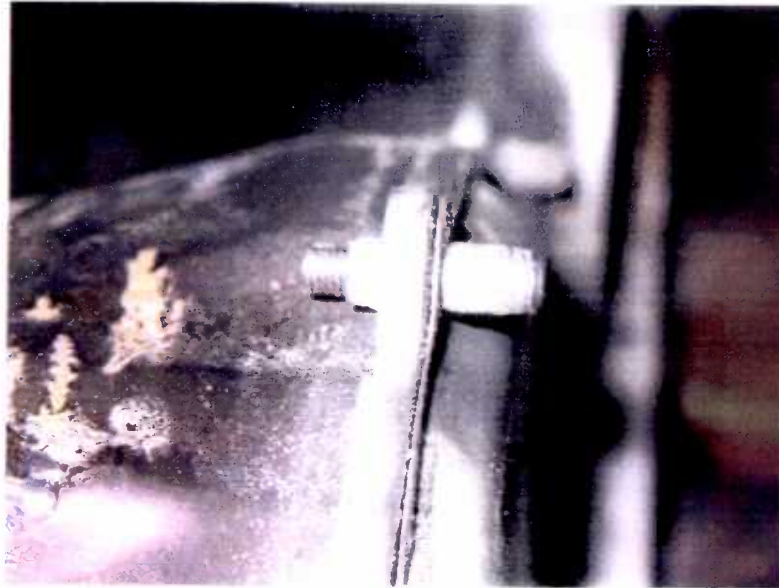
- El ajuste de la sección de compresor a la turbina presentó un color plata el cual no corresponde a color de fabricación.
- Un desgaste anormal indicó movimiento axial que produjo el ensamble de la sección del compresor con la turbina (caja de accesorios) en un lapso operacional sin determinar.

Finalmente el reporte concluyó que se presentó un desajuste durante la operación entre la sección del compresor y el ensamble de la caja de accesorios, resultando en el desacople del eje de la turbina que a su vez produjo una pérdida total de potencia.

Lo anterior debido a una reparación realizada en cobre, sin determinar en los registros de mantenimiento, en los acoples o flanches recibidores de los pernos de ajuste de la sección de compresor y sección de caja de accesorios.

Carcasas y pernos de acople entre el compresor y la sección de accesorios

Para que a través del Departamento de Mantenimiento se ejerza un control total sobre cada uno de los componentes de las aeronaves, sus reparaciones y/o modificaciones efectuadas con el objeto de mantener la trazabilidad de sus componentes.

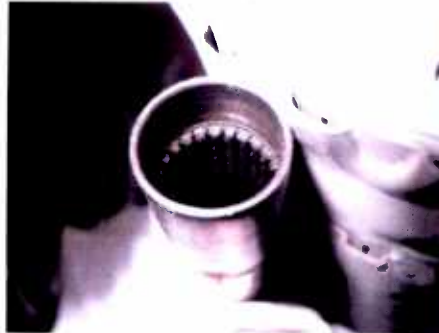
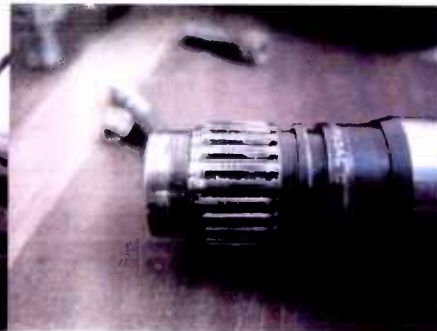
Eje de acople al compresor y eje de engranaje a la caja de accesorios

Eje de la fotografía #2 se desacopló del eje de la fotografía # 1
