**UNIDAD ADMINISTRATIVA ESPECIAL DE AERONAUTICA CIVIL
SECRETARIA DE SEGURIDAD AÉREA**

INFORME ACCIDENTE DE AVIACION

MATRICULA:	HK-1240-E
MARCA:	PIPER
MODELO:	PA-25-260
PROPIETARIO:	ESTRA LTDA.
EXPLOTADOR:	ESTRA LTDA.
LUGAR DEL ACCIDENTE:	CHICORAL TOLIMA
FECHA DEL ACCIDENTE:	02-JUNIO-08
HORA DEL ACCIDENTE:	12:00 HL.

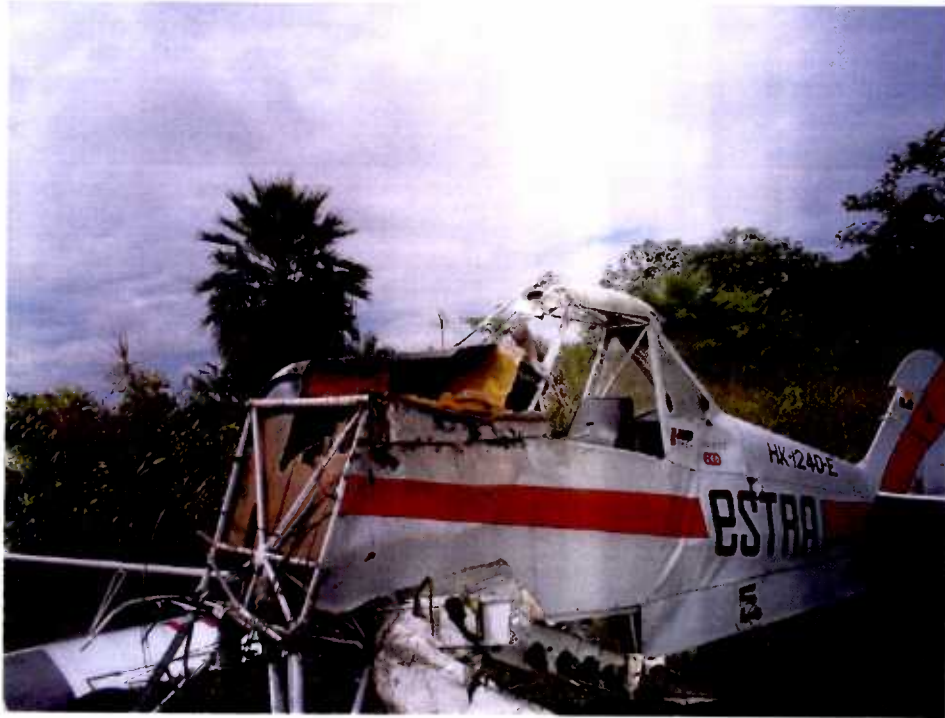
VISTA GENERAL DAÑOS DE LA AERONAVE

- La aeronave sufrió daños importantes causados por las fuerzas de impacto contra las cuerdas y contra el terreno.
- No se tomaron muestras de combustible para determinar alguna posible contaminación.

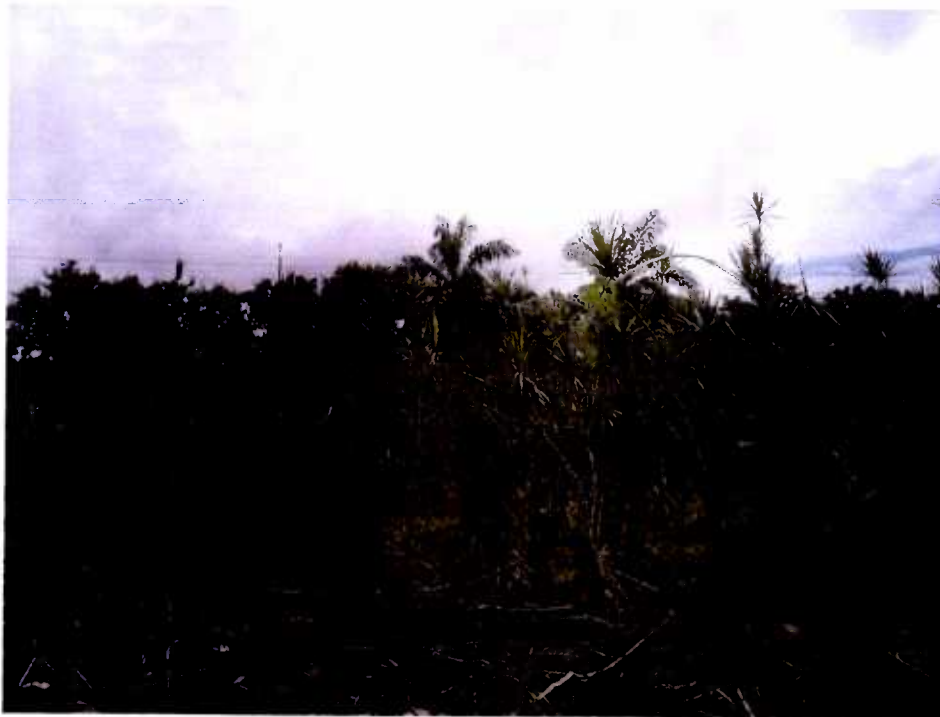
Daño en vegetación variada en un área aproximada de 150 metros cuadrados. Posible daño en el tendido de energía que se encontraba en la trayectoria de despegue.

VISTA GENERAL DE LAS PLANTACIONES DE ORNAMENTACION

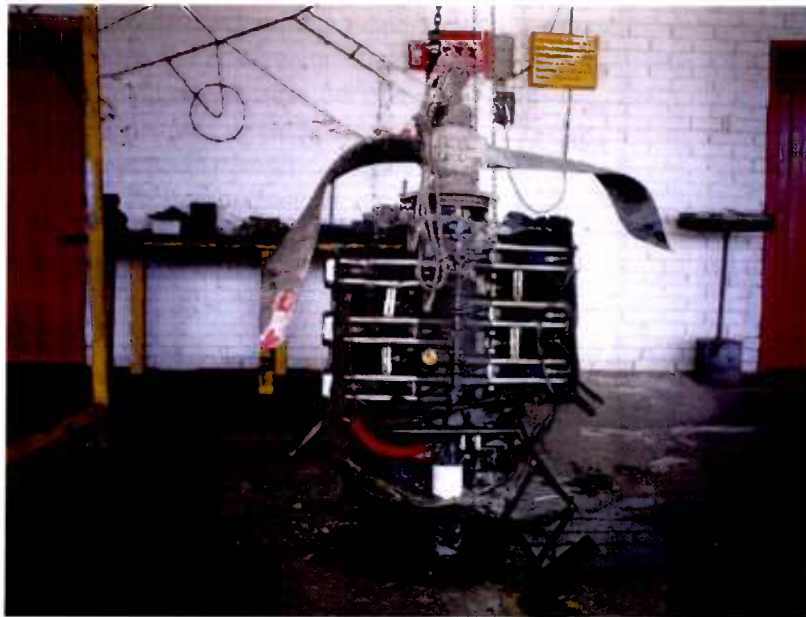
Las puntas de las palas de la hélice quedaron dobladas hacia atrás. Una en forma de rulo debido al primer impacto con hélice girando a altas RPM y aeronave a mayor velocidad relativa. Para el segundo impacto la pala doblada hacia atrás sin forma de rulo, indicando hélice a bajas RPM y aeronave a mayor velocidad relativa.

POSICIÓN PUNTAS DE LAS PALAS DE LA HELICE

- En el momento del primer impacto la hélice giraba a altas RPM.
