INFORME ACCIDENTE DE AVIACIÓN

MATRICULA:	HK-1641 E
MARCA:	CESSNA
MODELO:	A-188 B
PROPIETARIO:	FUMIVALLE LTDA. (FUMIGACIONES AÉREAS DEL VALLE LTDA)
EXPLOTADOR:	FUMIVALLE LTDA.
LUGAR DEL ACCIDENTE:	HACIENDA "LA SIRIA" MUNICIPIO OBANDO VALLE DEL CAUCA
FECHA DEL ACCIDENTE:	06-DICIEMBRE-2007
HORA DEL ACCIDENTE:	07:50 H.L.

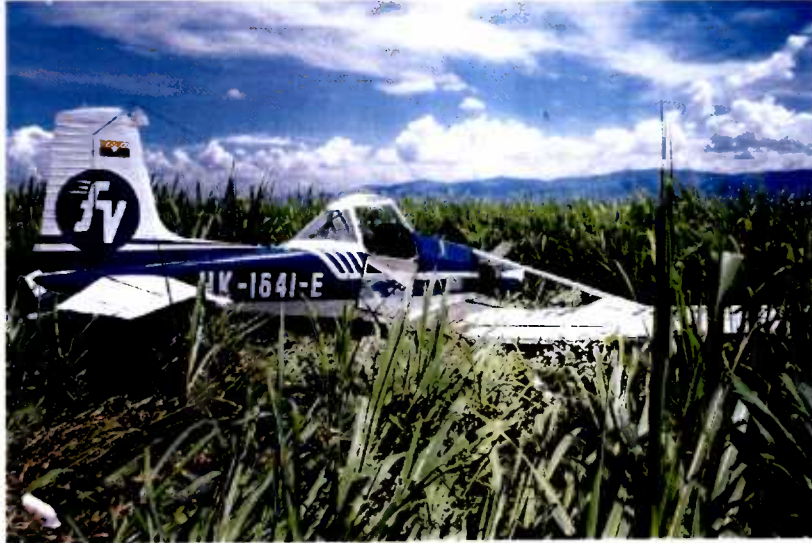
Vista general de la aeronave

Debido al aterrizaje de emergencia en campo no preparado por parada súbita del motor, la aeronave sufrió desprendimiento del tren principal derecho e izquierdo causado por el desplazamiento de la misma en dirección contraria a los surcos del terreno, daños en el fuselaje inferior, doblamiento de una pala de la hélice, parada súbita del motor con evidencia de daño externo en la base del cilindro 1 y 2, carter de potencia y magneto derecho entre los principales daños externos observados.

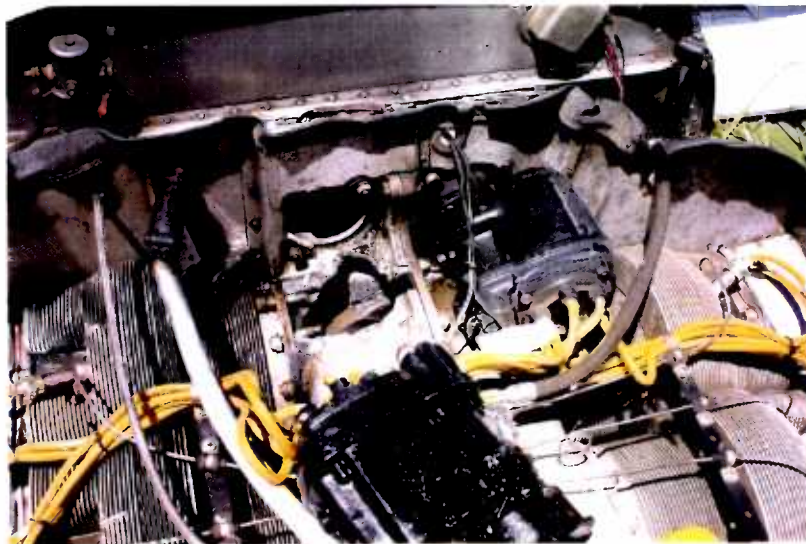
Rompimiento de la base de los cilindros No. 1 y 2, Base magneto derecho y daños internos en el motor

Inicialmente se encontró un orificio en el carter de potencia en la base del cilindro No. 1, la contrapesa sobrepuesta y sin bujes, la base del cilindro No. 1 y 2 rotos y el magneto derecho fuera de su posición normal y rota una parte de su base.

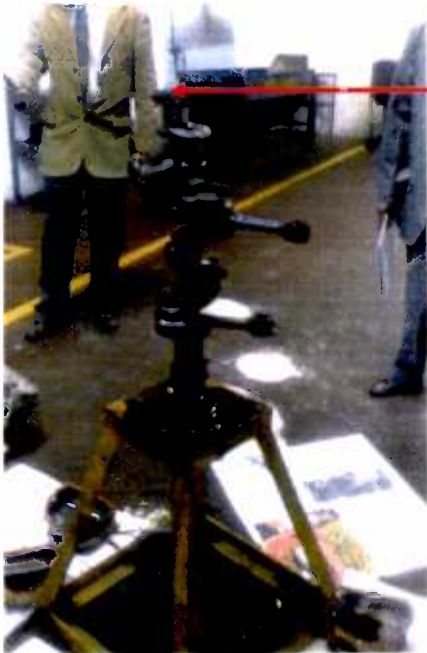
Sección del cigüeñal en donde se produce la fractura inicial.

Vista general del cigüeñal del motor del HK- 1641 E. Esté evidenció fractura en la quijada de la contrapesa a la altura de la biela No; 1, el cual al producirse desencadenó los daños severos en la biela, carter de potencia, base del cilindro y base del magneto entre otras y por ende la parada súbita del motor.

Adicionalmente se verificó el torque de las tuercas perno-biela encontrándolas en parámetros normales de acuerdo a lo ordenado por el último boletín del fabricante (SB96-7C), lo que estaría descartando un sobre-ajuste(Mayor torque) o desajuste (Menor toque, tuercas y tornillos sueltos) de alguno de los tornillos y tuercas que sujetan las bielas al cigüeñal.

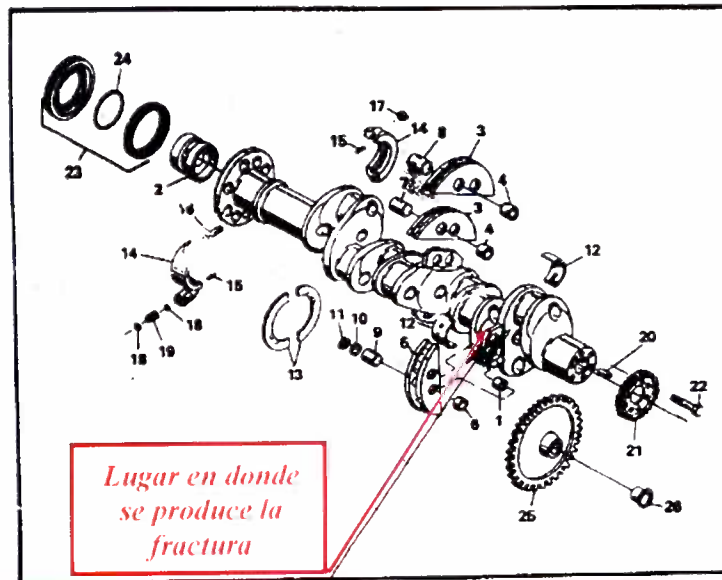
Grafica técnica del cigüeñal del motor Continental OI – 520 D

Lugar en donde se produce la fractura

La falla del motor y por ende los daños y secuencias internas ya explicadas se producen durante la salida del área de trabajo la cual corresponde al punto de mayor esfuerzo de torsión, tracción y empuje que se requiere en el vuelo.
